# 检测报告

九盛（检）字 2020 年第 D0491 号

项目名称：厂区污染源现状检测

山东九盛检测科技有限公司

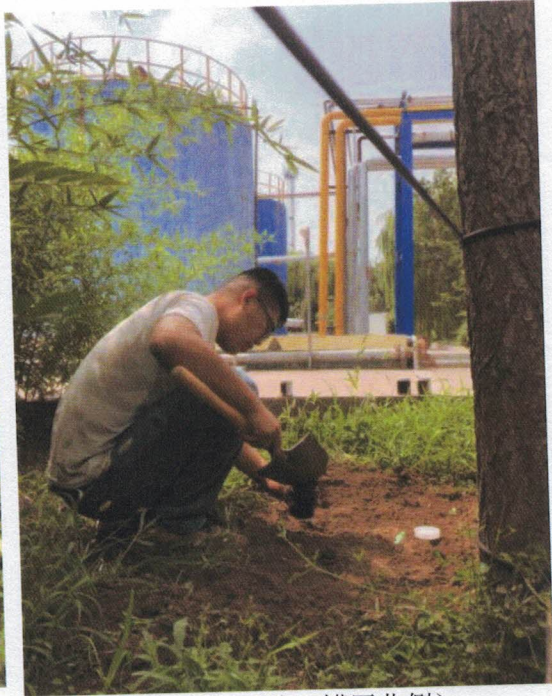
图 2 采样照片（罐区北侧）

采样日期	2020 年 07 月 04 日		
采样点位	罐区北侧		
采样深度 (cm)	0-20		
检测项目	检测结果	检测项目	检测结果
苯 ( $\mu\text{g}/\text{kg}$ )	ND	苯乙烯 ( $\mu\text{g}/\text{kg}$ )	ND
乙苯 ( $\mu\text{g}/\text{kg}$ )	ND	对, 间二甲苯 ( $\mu\text{g}/\text{kg}$ )	ND
甲苯 ( $\mu\text{g}/\text{kg}$ )	ND	邻二甲苯 ( $\mu\text{g}/\text{kg}$ )	ND
备注	“ND” 表示检测结果低于方法检出限
